# 长清五峰山山东国辰实业集团热能装备有限公司“7·29”一般物体打击事故调查报告

2024年7月29日15时30分左右，长清区五峰山街道山东国辰实业集团热能装备有限公司在钢结构车间安装过程中，发生一起一般物体打击事故，致一人受伤，后经抢救无效死亡。

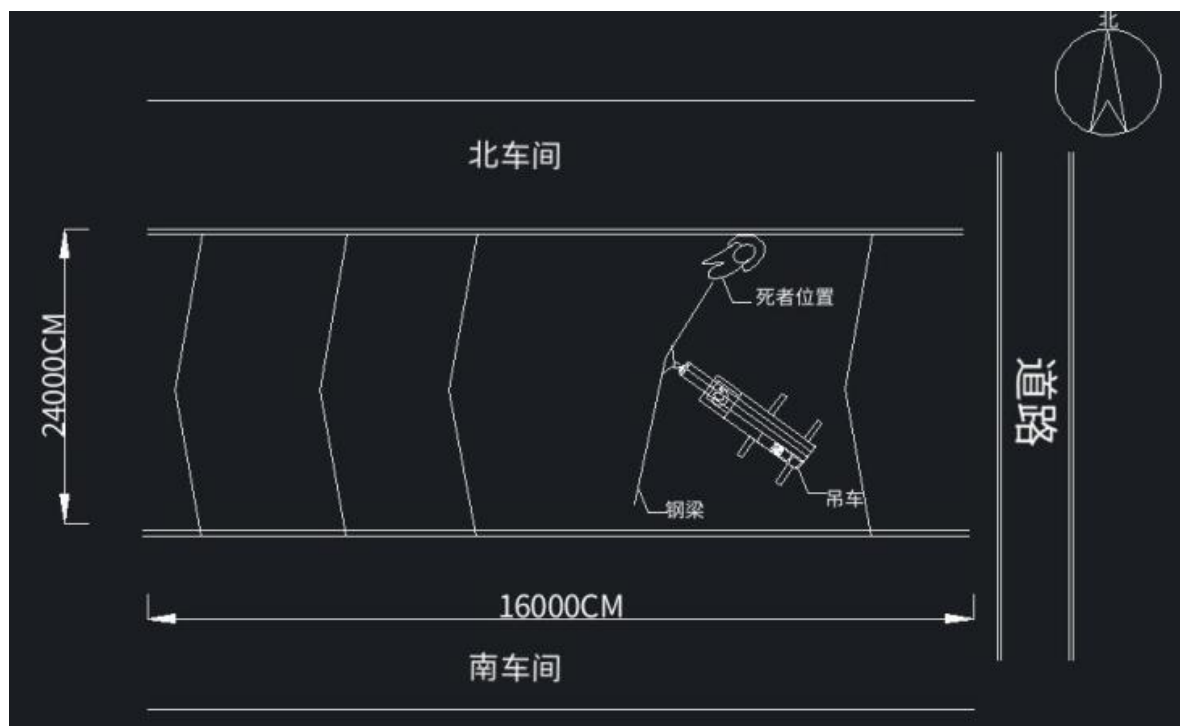
图 1：事故现场示意图

1. 事故现场情况：施工现场位于国辰公司院内南北两车间中间通道，该通道东西总长 160 米，南北宽 24 米，面积约 4033 平方米，事故发生点位于该通道东头位置，由东至西第二架钢梁西侧处（图一）。

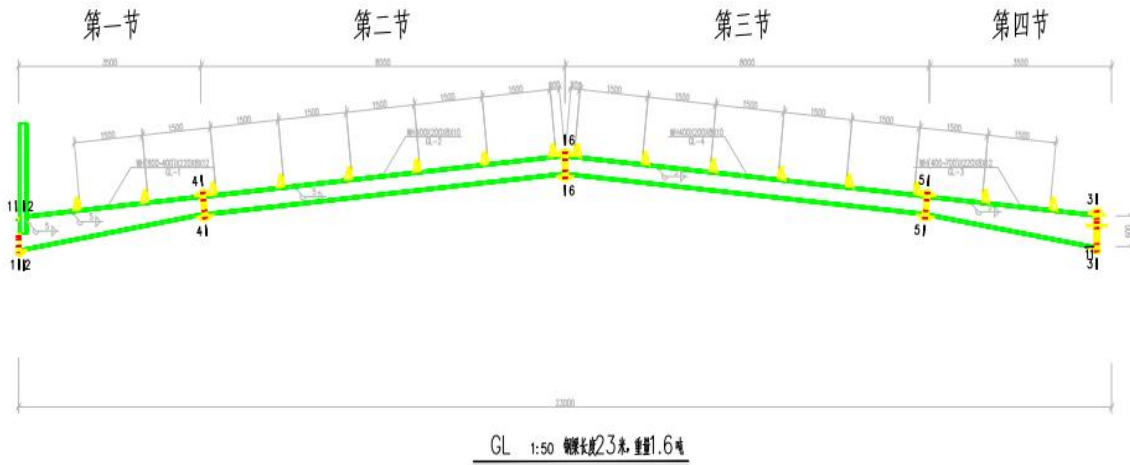
图 2：涉事钢梁参数示意图

2. 涉事钢梁基本参数：涉事钢梁为“起脊”式“V”字形钢梁，由四节变截面“H”型钢由螺栓把接组成，长度 23 米，两端宽度 0.75 米，中间宽度 0.45 米，重 1.6 吨（图二）。

首领公司临时雇佣的四名工人安全意识淡薄,违反《建筑施工起重吊装工程安全技术规范》,在已起吊的起重臂下旋转范围内作业<sup>[1]</sup>,且起吊钢梁的重心不平衡、钢丝绳绑扎不牢固<sup>[2]</sup>,导致钢丝绳沿钢梁急速滑动,钢梁重心突然失稳,钢梁一端撞击到李某海左胸前区,造成心前区塌陷,是事故发生的直接原因。
